ÉTUDE THÉORIQUE ET PRATIQUE

SUR LES

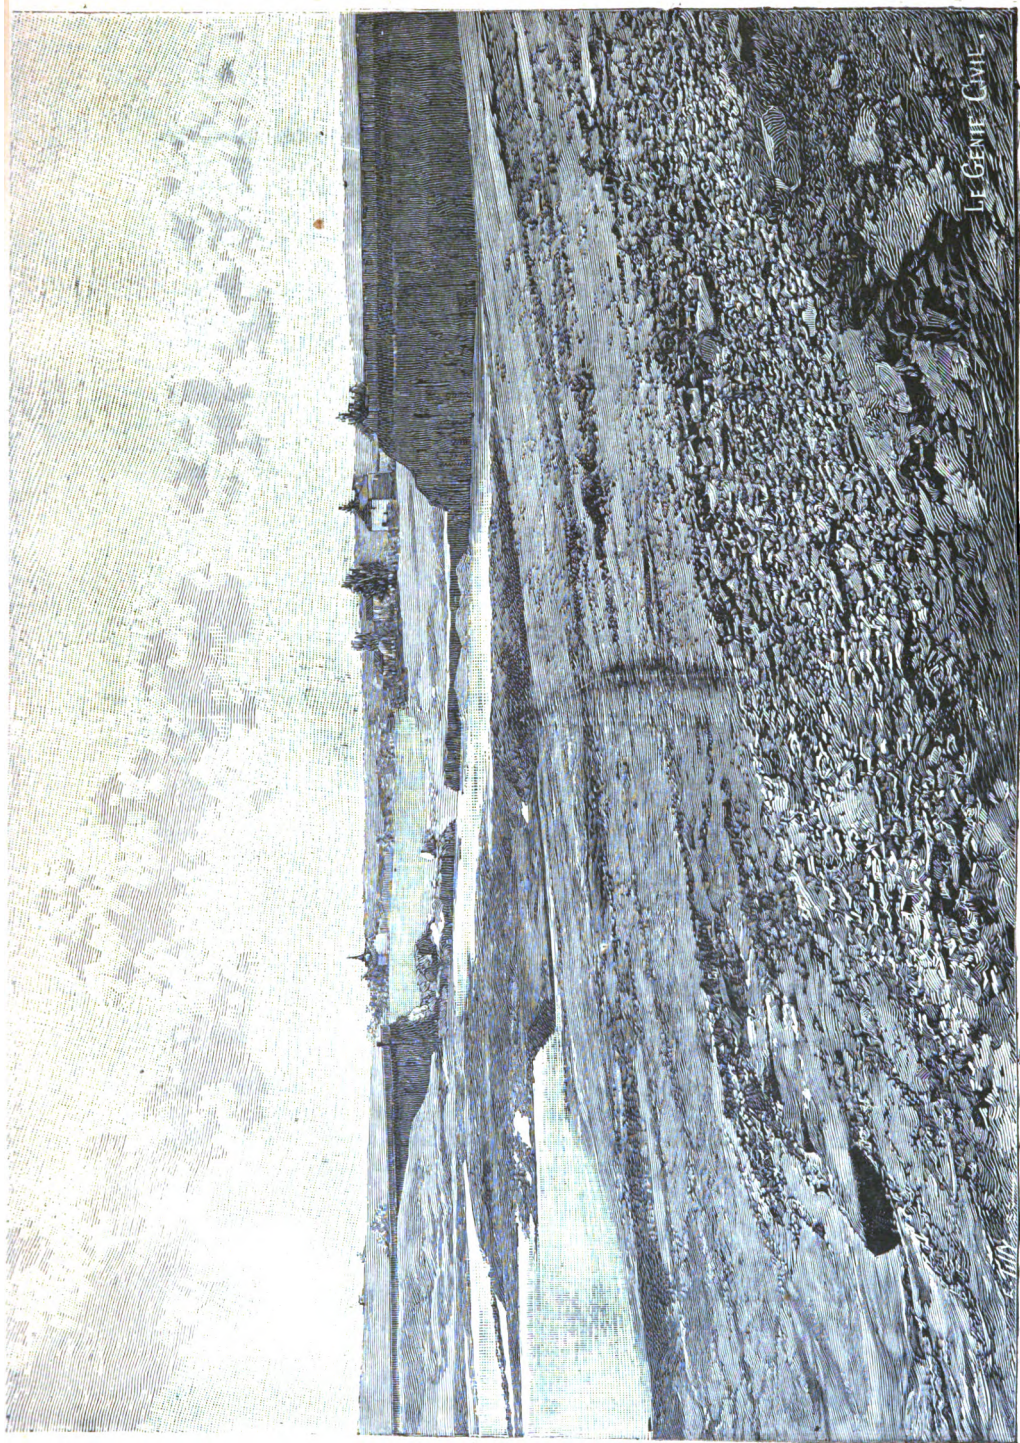
Fig. 104. — Vue d'amont du barrage de Bouzey après sa rupture.
